2. Murat Türbesi

# 600 yıllık külliye eski ihtişamına kavuşuyor

## Muradiye'de dönüşüm başladı

## MURADIYE NAKIŞ GİBİ İŞLENİYOR

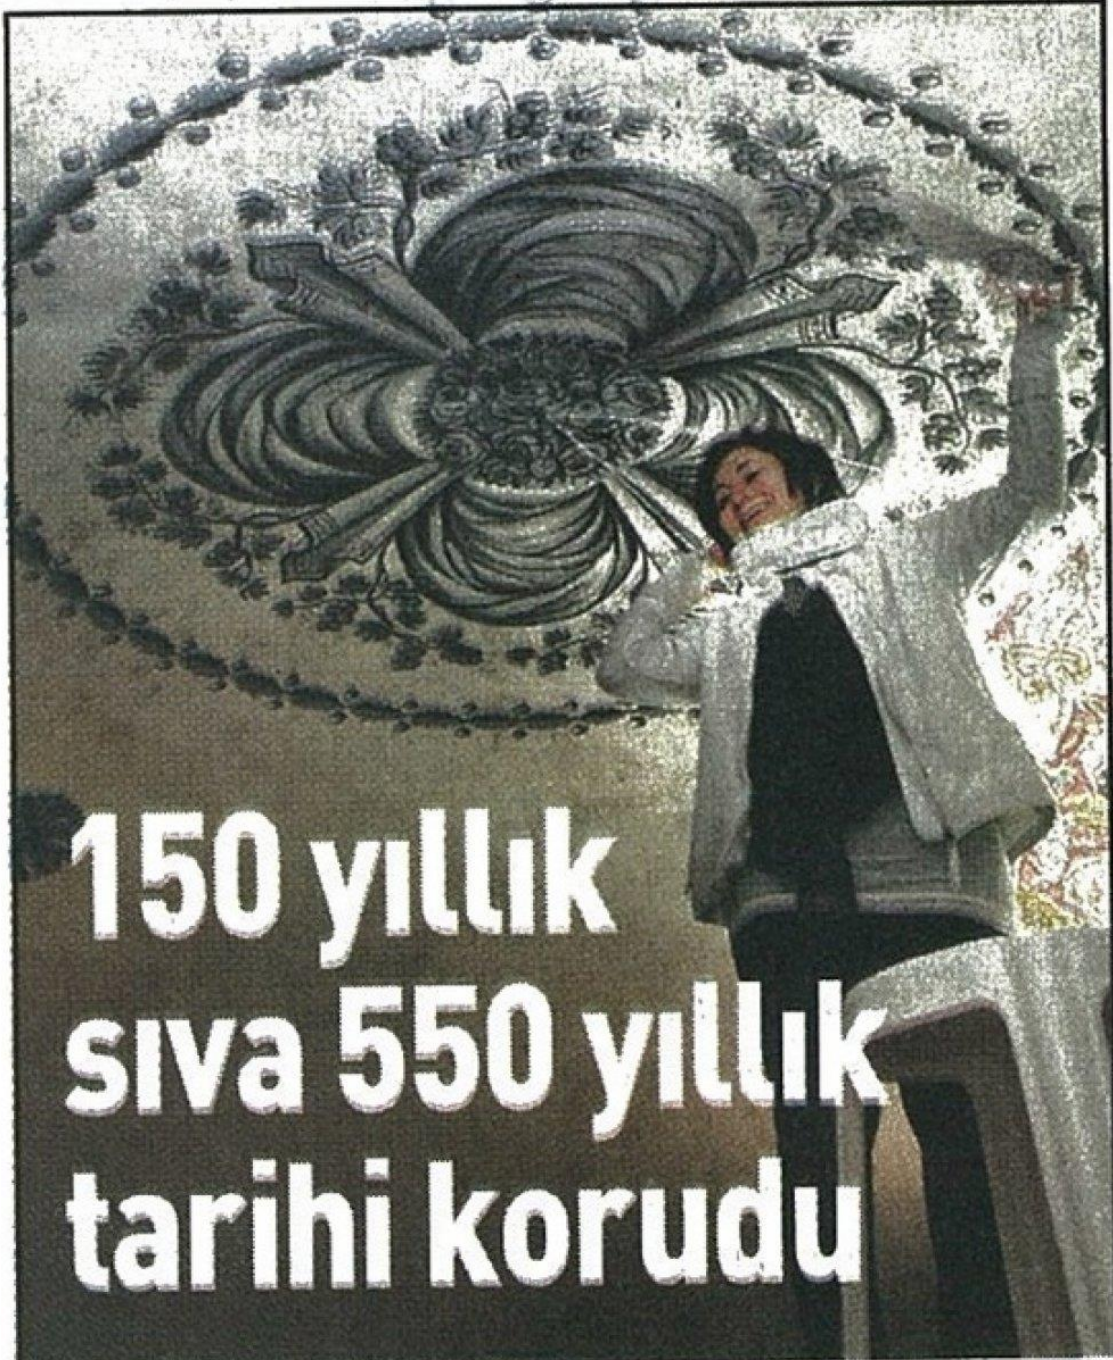
Büyükşehir Belediye Başkanı Recep Altepe, Gülruh Hatun Türbesi'ndeki kubbede yapılan tahribatı bizzat yerinde gördü.

yon uzmanları, türbe kubbesinde Barok desenlerle süslü sıvanın hareketli olduğunu fark edince sondaj çalışması yaptı. Bisturi kullanılarak büyük bir titizlikle yapılan çalışmalarda mevcut sıvanın altında kalan kubbenin aslında Osmanlı motifleriyle süslü olduğu ortaya çıktı. Bursa Büyükşehir Belediye Başkanı Recep Altepe, "550 yılını dolduran türbe kubbesi 19. yüzyılın sonlarında sıvayla kapatılmış" dedi. ■ BURSA DHA

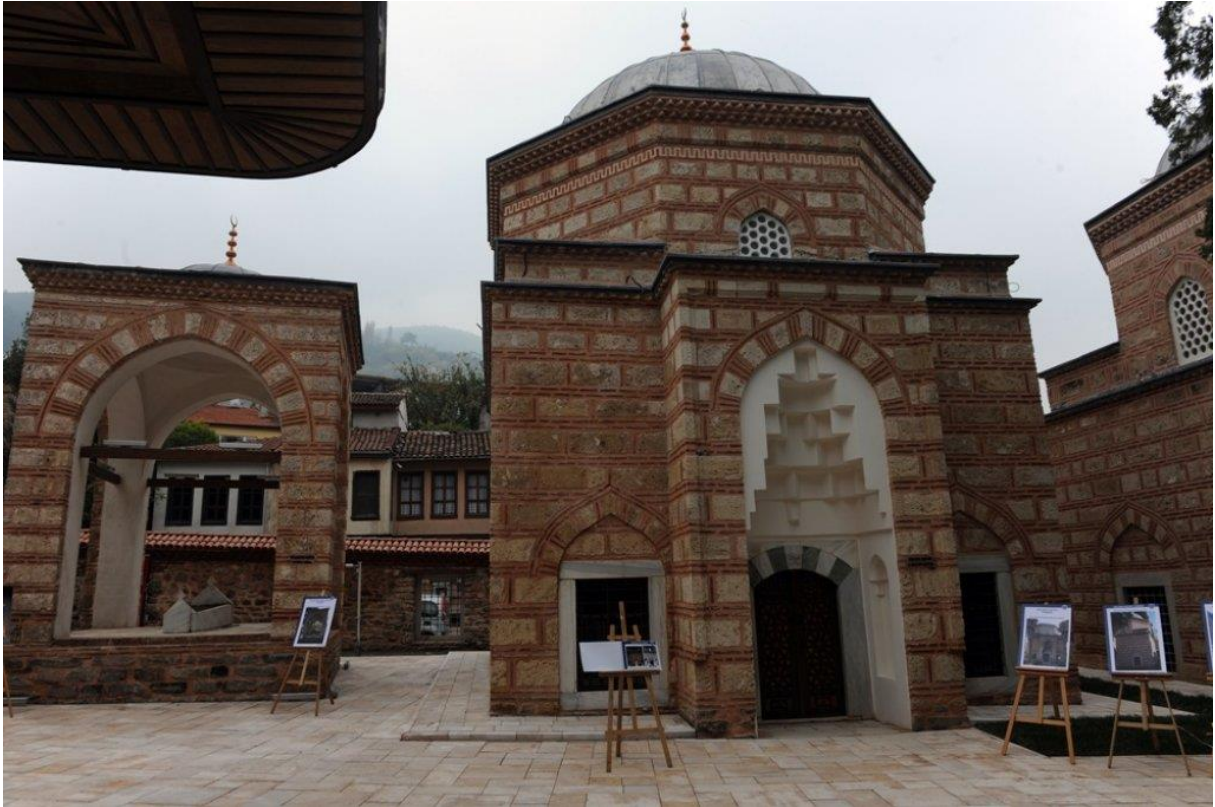
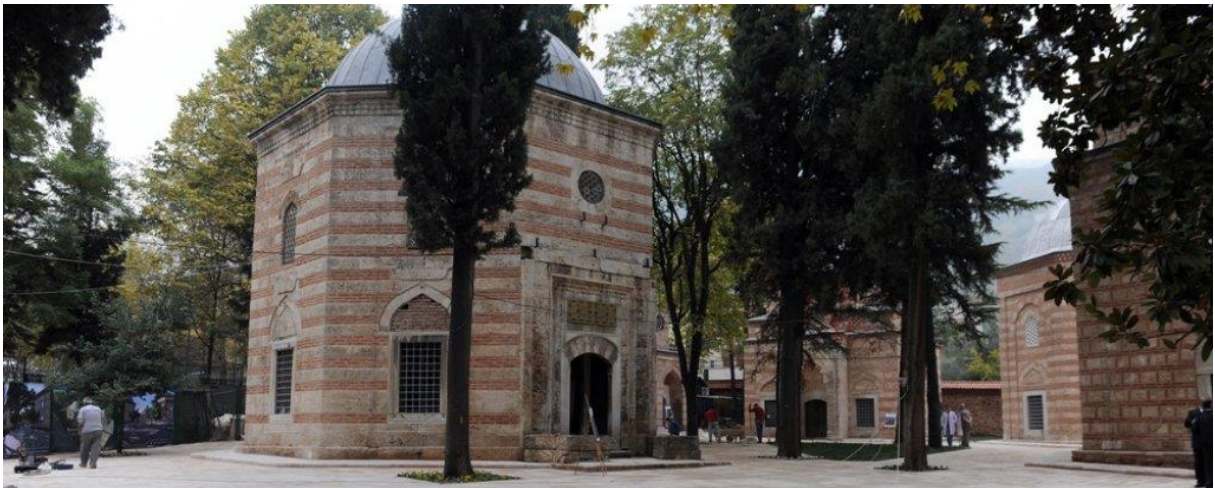
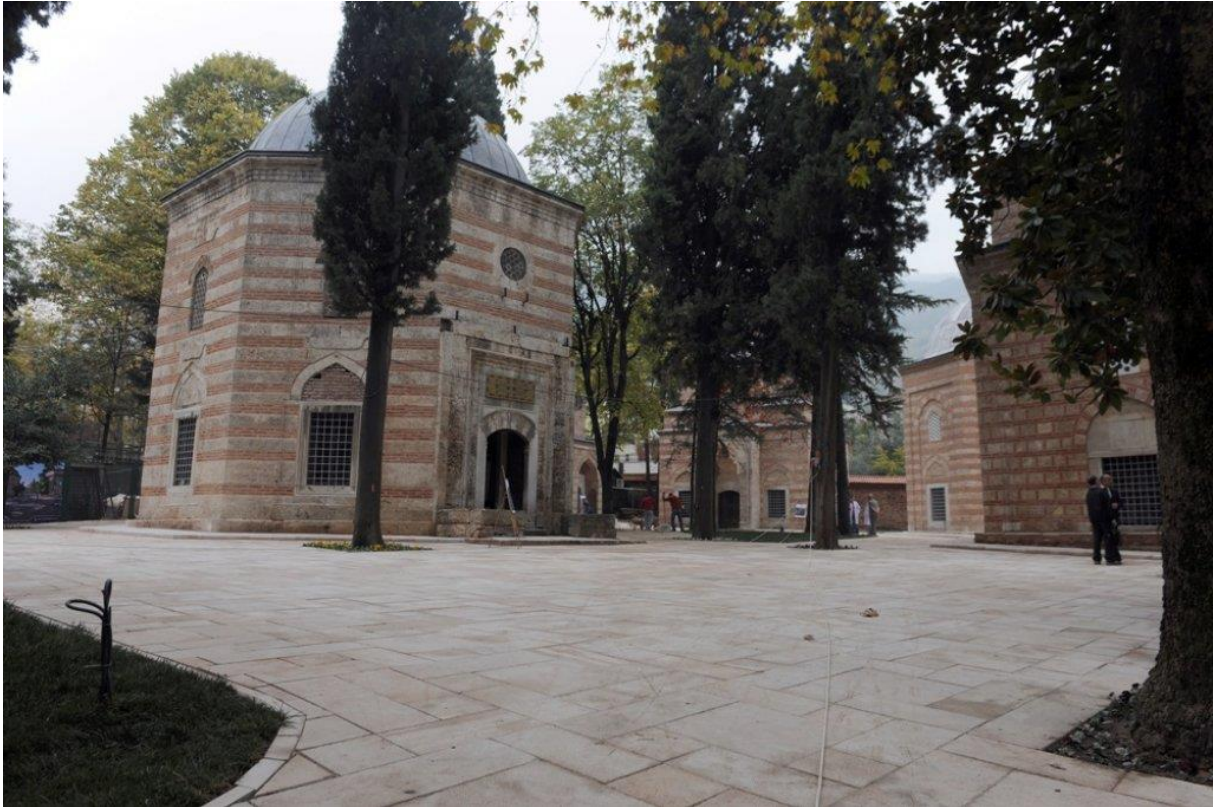
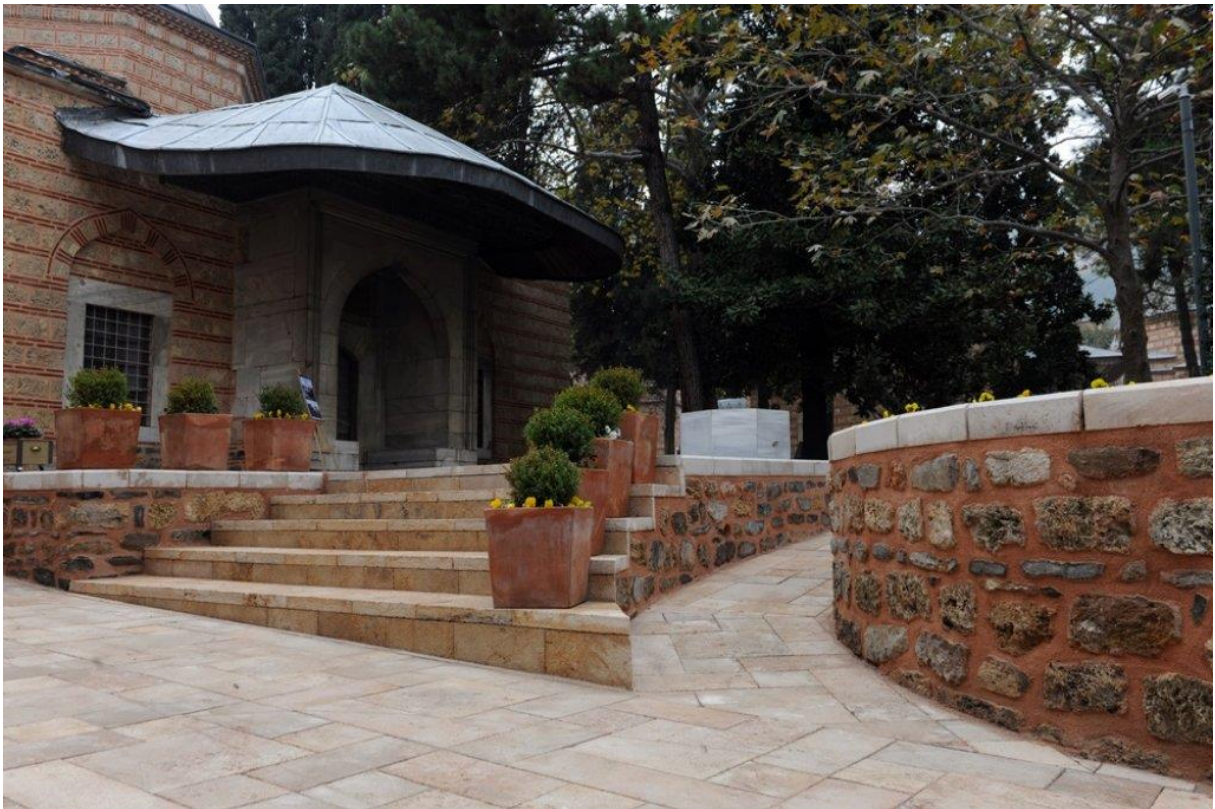
H. Murat Türbesi'ndeki ahşap tavanı kaplaması, kalenin içi uygulanması

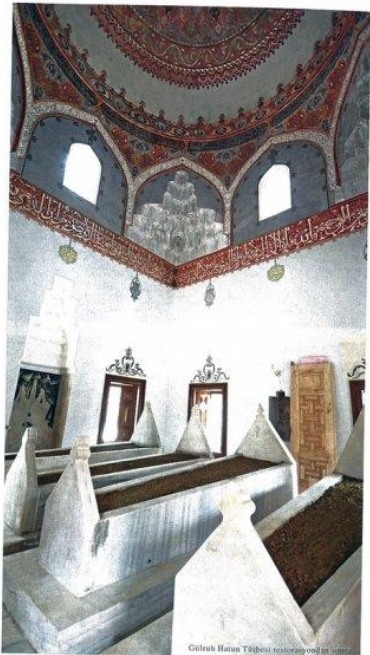
Gülruh Hatun Türbesi restorasyonu bitmiş hali

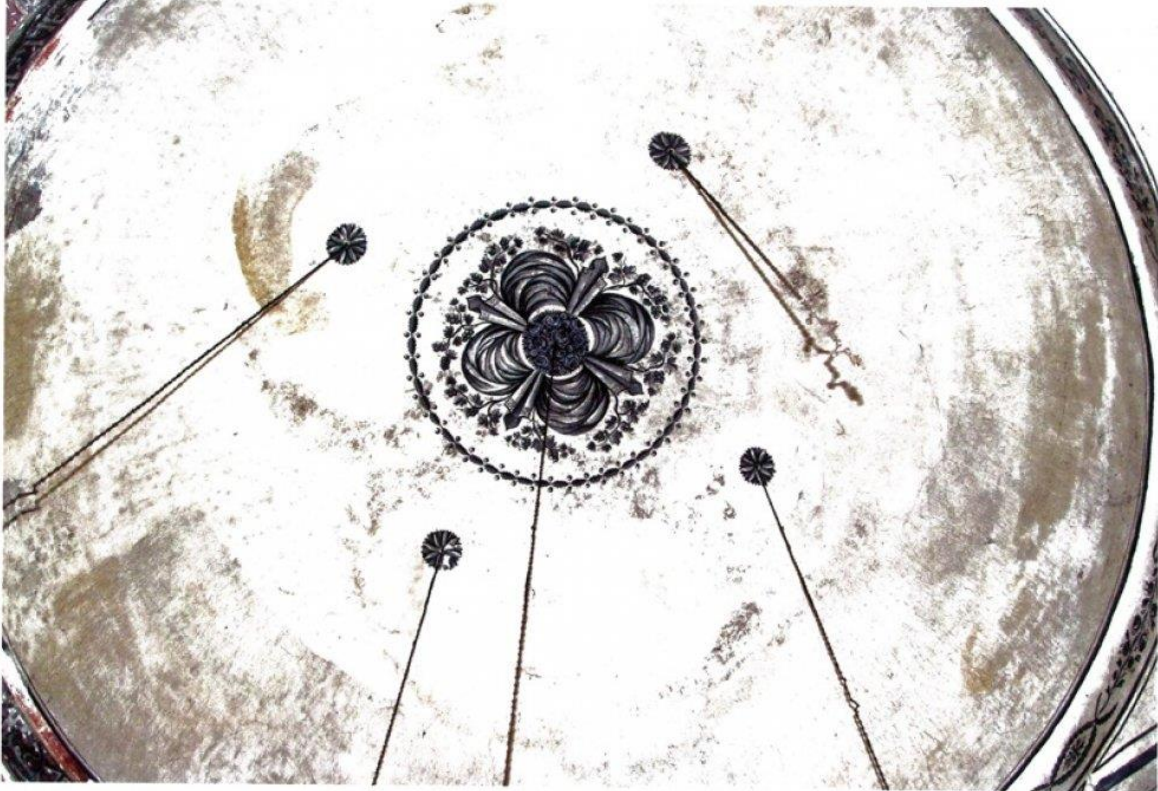
1850'li yıllarda Barok üslupla kapatılan kubbenin henüz sıvaları kaldırılmamış hali.

15. yüzyıla ait desenler ortaya çıkarıldı. Mikro enjeksiyon ve dolgu yöntemleriyle bu desenler sağlamaştırılıyor.

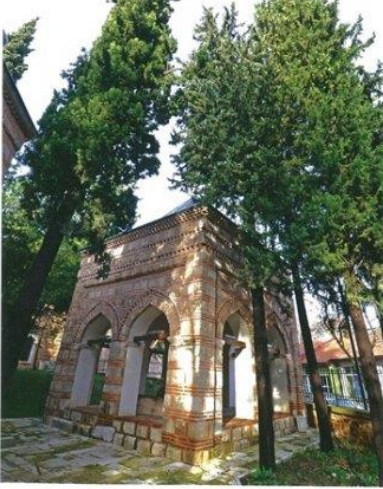
Restorasyon öncesi

Osmani mimarlığı erken döneminde görülen açık türbelerden biri de Muradiye Külliyesi'nde, Saraylılar Türbesi'dir. Muradiye Camii hazinesinin kuzey doğu köşesinde, hazireyi çevreleyen ihata duvarının yanında, hemen karşısında yer alan Hüma Hatun Türbesi ile birlikte diğer türbelerden ayrı olarak ele alınmıştır. Kitabesi bulunmayan yapı hakkında bir vesikaya rastlanmadığı gibi, türbedeki iki taş sandukadan da kimlere ait olduğu yakın bir zamana kadar tespit edilememiştir ve türbe 15. yüzyıla tarihlenmektedir. Fakat yakın bir zamanda elde edilen belgelerden, burada yatan iki kişinin, Kanuni'nin eşi Mahidevan Hatun'un abidesi Akile Hanım ile Bekim Hanım olduğu anlaşılmıştır ve binanın inşası da 16. yüzyıla tarihlenmiştir.

Restorasyon kapsamında yapıya dört cephesi temizlendi, çimento derzlerden arındırıldı, özgün yapıya uygun bir şekilde derzleri tamamlanıp, cephe temizlikleri yapıldı. Dış hava koşullarından etkilenmesini önlemek amacıyla kurşun örtüsü yenilendi, yapının temel duvarlarında drenaj yapıldı. Yapının iç kısmında yapılmış olan çimento sıvalar kaldırılarak özgün horasan harcıyla sıvanma işlemi tamamlandı.

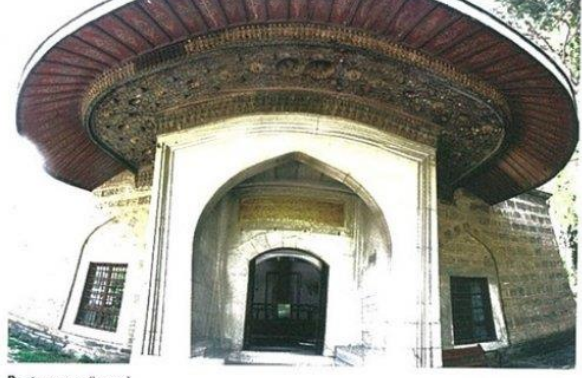
Restorasyon öncesi

Kesme taş, tuğla ve Horasan harcı ile örülmüş duvarları, kurşun kaplı kubbesi,

Bursakâri diye tanımlayabileceğimiz künde-kâri tekniğindeki eşsiz ve muhteşem saçığı ile II. Murad'ın türbesi kendi vasiyetine uygun olarak kare şeklinde, üzerine yağmur yağması için üstü açık, hafızların Kur'an okuması için de etrafı galerili olarak inşa edilmiş, sultanın naşı da sanduka veya lahit içine konulmadan doğrudan toprağa gömülmüştür. Sultanın türbesi, babası Çelebi Mehmed'in merkadiyle ölçülemeyecek derecede sade fakat vasiyetine uygun olduğu kadar samimiyetini de aksettiren bir türbedir.

Restorasyon kapsamında, II. Murad Türbesi'nde yapıyı koruma altına almak amacıyla temel duvarı bitim hizasında drenaj çalışmaları yapıldı. Tüm dış cephe derzleri sökülerek çimento sıvalardan arındı, sonrasında açığa çıkan statik anlamda problem olan çatlakların dikişleri tamamlanarak tüm dış cephe derzleri yapıldı ve duvar yüzeyleri temizlendi. İç mekânda yer alan nitelikli avize koruma altına alındı. İç duvarların tamamında kalemişi araştırmaları için itinalı badana raspası yapıldı. Tonozlardaki çatlakların güçlendirilmesiyle ilgili olarak karbon çubuklarla dikiş işlemi tamamlandı ve üzerlerine sıva yapıldı. Yapının iç duvarlarında kalemişi araştırma rasparları tamamlanarak geç dönem barok ve Lale Devri'ne ait motiflerin tespiti yapıldı. Raspa çalışmaları sonrasında ortaya çıkarılan Lale Devri ve barok dönemine ait motiflerin restorasyonu tamamlandı. Ahşap saçak onarıldı, bu kapsamda saçığın kurşun üst örtüsü yenilendi, iskeletinde meydana gelen sehim düzeltildi, ahşap taşıyıcı sistemin çürüyen parçaları değiştirildi ve çatı kaplaması yenilendi. Ahşap saçığın kalemişleri de restore edildi.

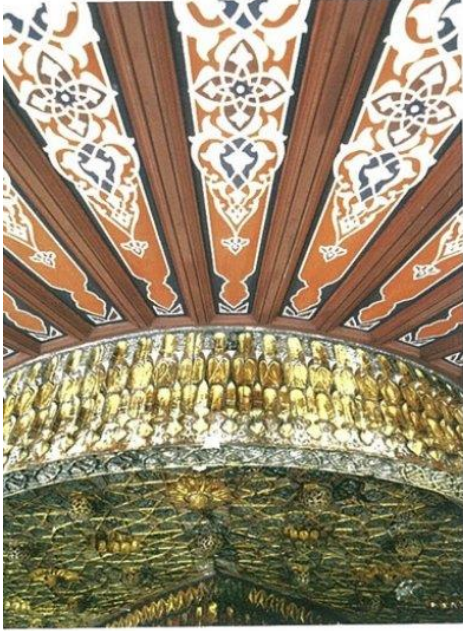
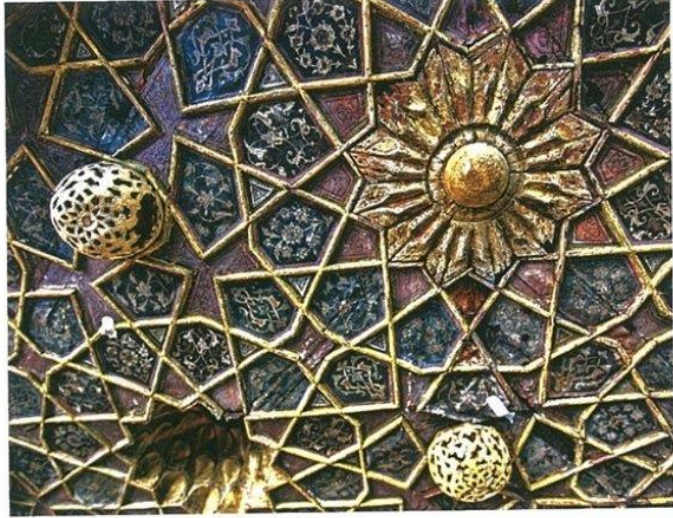
Bu sade türbenin en ihtişamlı yeri, girişindeki revakın üzerini örten saçaktır. İnanılmaz güzellikteki tezviratıyla adeta bütün bir dünya görüşünü ve estetiği özetleyen bu saçak, merkezlerinde 12 köşeli yıldızların bulunduğu iç içe geçmiş çeşitli geometrik şekiller, sarkıtlar, kabarcıklar ve mukarnas dolgulu çökertmelerle artık unuttuğumuz bir dili üstün bir belagatle hâlâ konuşuyor.

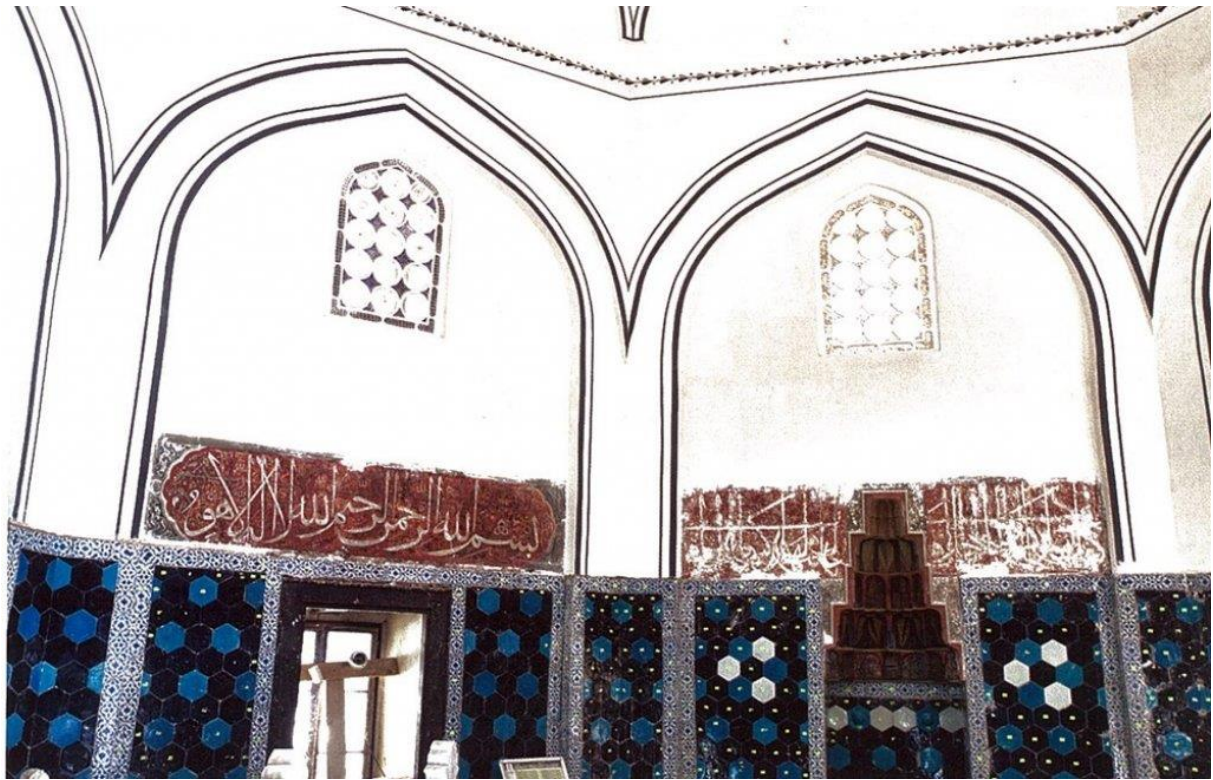
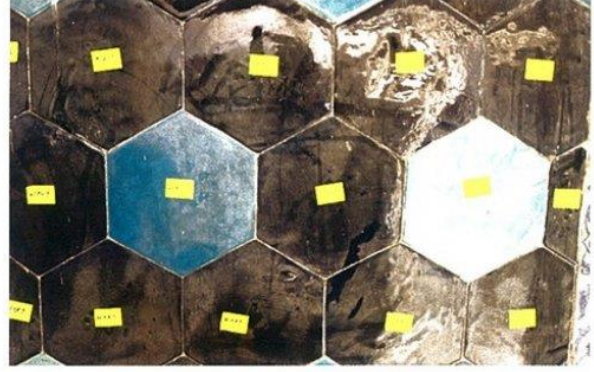
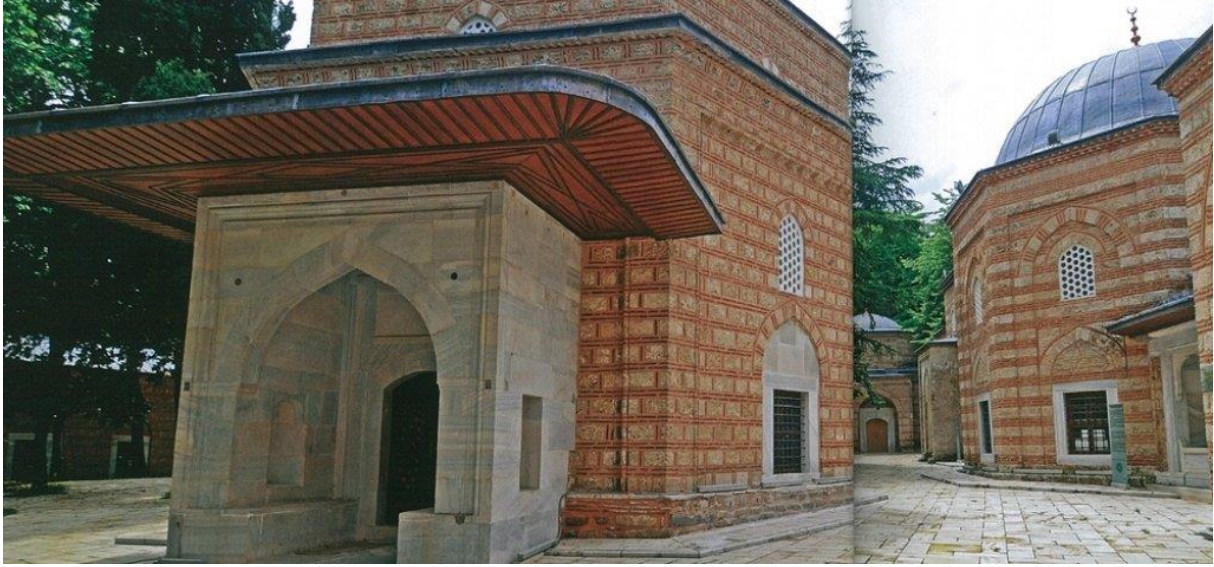
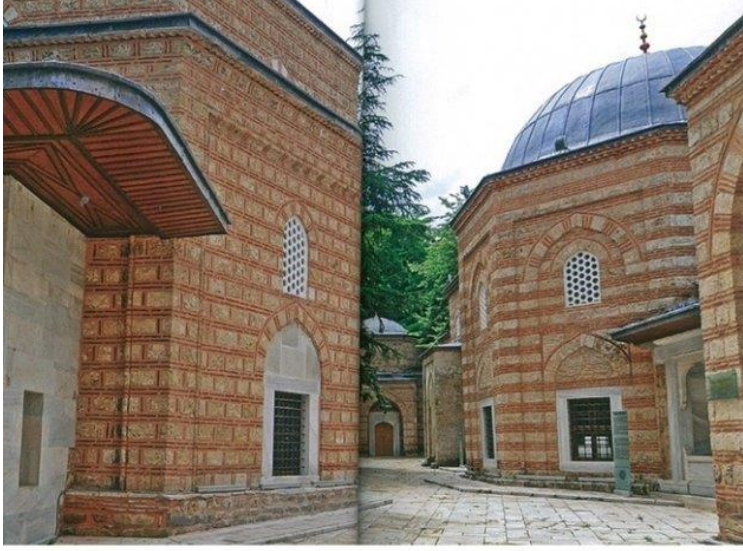
bu iki şehzadenin anneleri Bülbül Hatun, Şehinşah'ın oğlu Mehmed ve Yavuz'un kardeşi Şehzade Korkud gömülüdürler. Diğer sandukanın da ihtilafli olmakla beraber Şehzade Ahmed'in kızı Kamer Sultan'a ait olduğu düşünülmektedir. Muradiye Camii ile II. Murad Türbesi arasında yer alan yapı sekizgen planlıdır, bir sıra kesme taş ve iki sıra tuğla duvar işçiliği göstermektedir. Bu türbenin de önünde Bursa kemerli bir saçak bulunur, künde-kari tekniğindeki kapısı muhteşemdir.

Restorasyon kapsamında yapının dış cephelerindeki çimento esaslı muhdes derzler açılıp Horasan uygulama ile yeniden derzleme yapıldı. Türbenin dış hava koşullarından etkilenmesini önlemek amacıyla temel duvarlarında drenaj yapıldı. Kurşun üst örtü tümüyle yenilendi. İç kısımda tüm yüzeylerde itinalı badana raspası yapıldıktan sonra barok döneme ait bezemeler tespit edildi ve bu noktalarda sıva raspası

ve temizlik işlemleri tamamlandı. Bu desenler üzerinde gerekli kalemişi ihya çalışmaları ve duvarların alt kısımlarında yer alan çini panoların restorasyonu tamamlanarak tarihi yapı yeniden ziyarete açıldı.

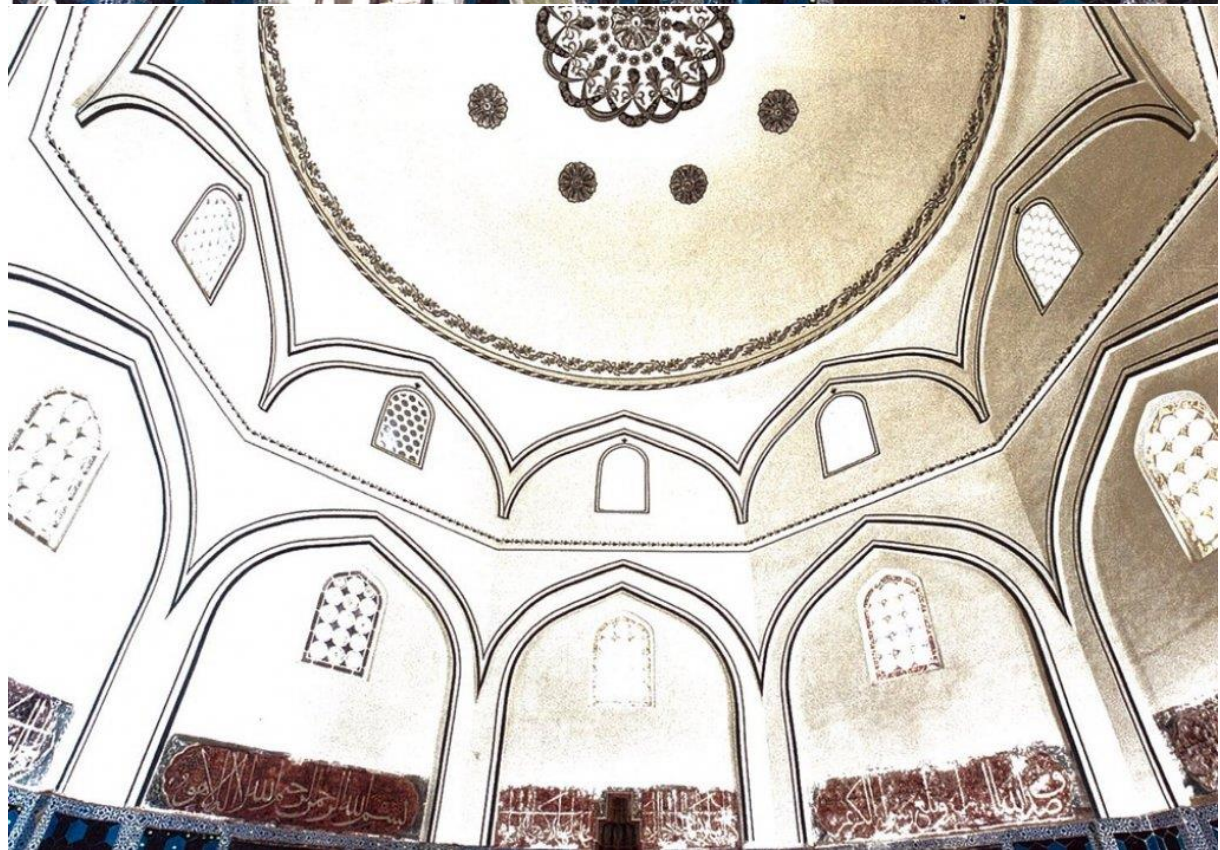
## ŞEHZADE AHMET TÜRBESİ

yapılan araştırmalar ise bu türbenin II. Bayezid'in oğlu Şehzade Ahmet adına, onun ölümünden sonra Yavuz Sultan Selim'in emriyle inşa edildiğini ortaya koymuştur. Kâmil Kepecioğlu'nun Bursa'nın belleği konumundaki kadı sicilleri üzerinde yaptığı çalışmalar sonucunda ortaya koyduğu tespitler şöyledir: "Yavuz Selim'in Bursa kadısına gönderdiği 18 Mayıs 1513 tarihli bir fermanla Şehzade Sultan Ahmed, karesi Şehinşah, Şehinşah'ın oğlu Mehmet ve Şehzade Korkut'un kabirleri üzerine türbe yapılması, hassa haraç akçesine ait olan darphane mahsulünden alınarak sarf olunması bina emniğini hassa silahlarından Dedretin Mahmut Bey'in, türbenin mimarlığını da Mimar Alaaddin'in yapması em edilmiştir. Bu bilgiler binanın yapılış tarihini, mimarının kimliğini, yapım masraflarının nereden karşılandığını ve içinde kimlerin medfun olduğunu bildirmesi açısından çok önemlidir. Son bilgilere göre türbede Şehzade Ahmed, kardeşi Şehzade Şehinşah,

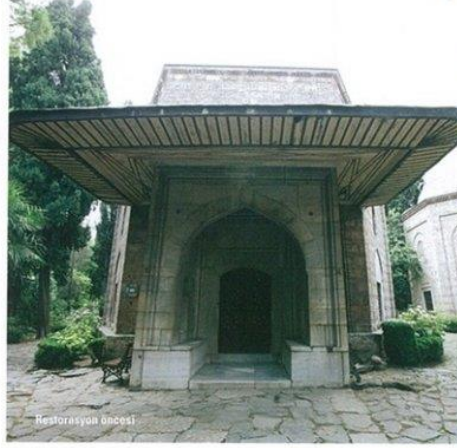
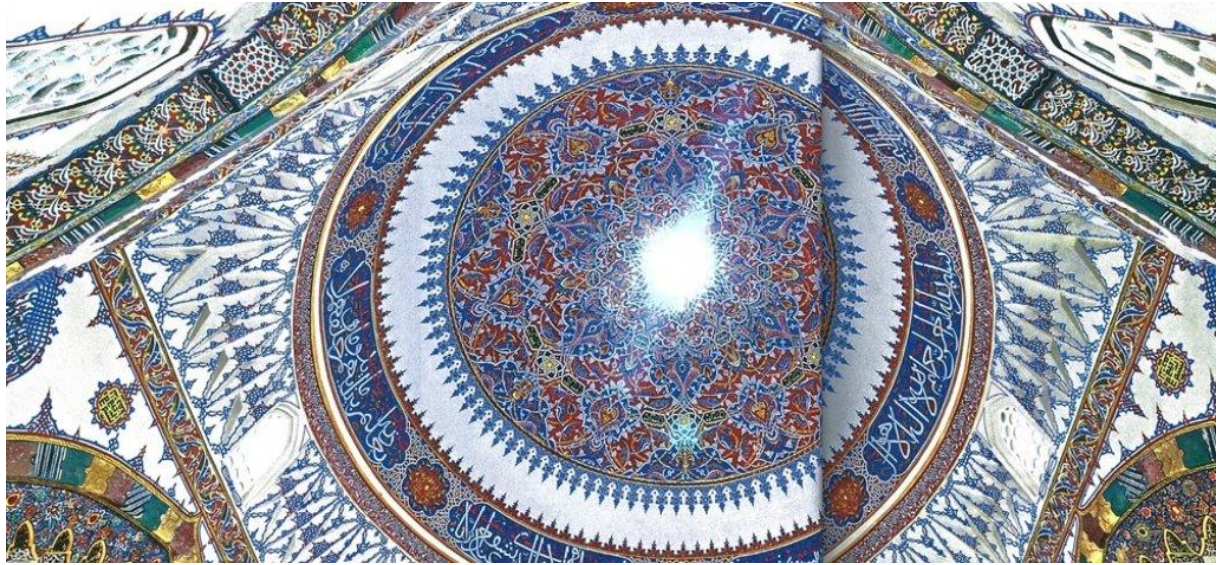
Duvarlar yerden 2.35 metre yüksekliğe kadar firuze ve lacivert altıgen çinilerle kaplıdır, çinilerin çevreleri ve ortaları Yeşil ve Muradiye camilerinde olduğu gibi yıldızla stampalıdır. Kemerler, alınlıklar, kasnak ve kubbe gibi çini olmayan yerler çok zengin kalemışleri ile donatılmıştır, bilhassa servi motifleri malakari tekniğindedir. Kubbe içi rumi ve hatayilerle doldurulmuş, eteğinde ise celi sülüs ile ve altı kartuş halinde ayete'l-kürsi yazılmıştır.

Cem Sultan Türbesi'ndeki kalemışleri, Muradiye Külliyesi'ndeki diğer türbelere göre çok daha detaylı ve özel. Dolayısıyla, yapılan restorasyon çalışması da, hata

kabul etmeyecek kadar hassas olan bu yapının özgün koşullarına göre, ilgili kurulların gözetim ve denetimi altında yürütüldü.

Dış hava koşullarından etkilenmesini önlemek amacıyla yapının temel duvarlarında drenaj yapıldı. Yapının dış cephelerindeki çimento derzler açılıp, derzleri tamamlandı. Giriş saçığındaki ahşaplar yenilenecek saçak örtüsü onarıldı. İç mekânda çinilerin restorasyonu ve revzenlerin onarımı büyük bir özenle yapıldı. Kalemışleri üzerinde araştırma raspa çalışmaları yapıldı ve sonrasında özgün sıvaların mikroenjeksiyon yöntemiyle sağlamaştırılması işlemi gerçekleştirildi. Raspa sonrası ortaya çıkarılan özgün kalemîşi motifler ihya edildi. Malakari motiflerin kayıp kısımları da tamamlanarak altın varak uygulaması yapıldı ve türbe şu anki görünümünü kazandı.

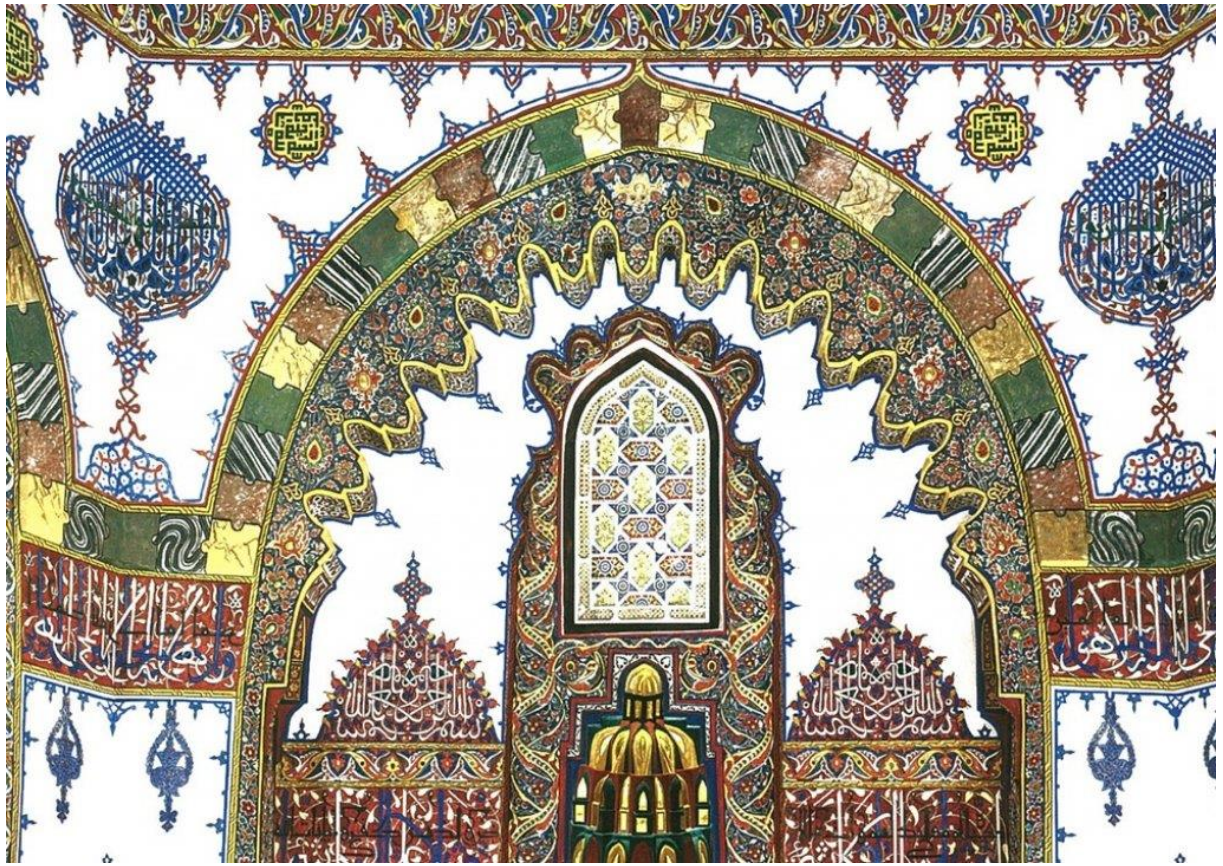
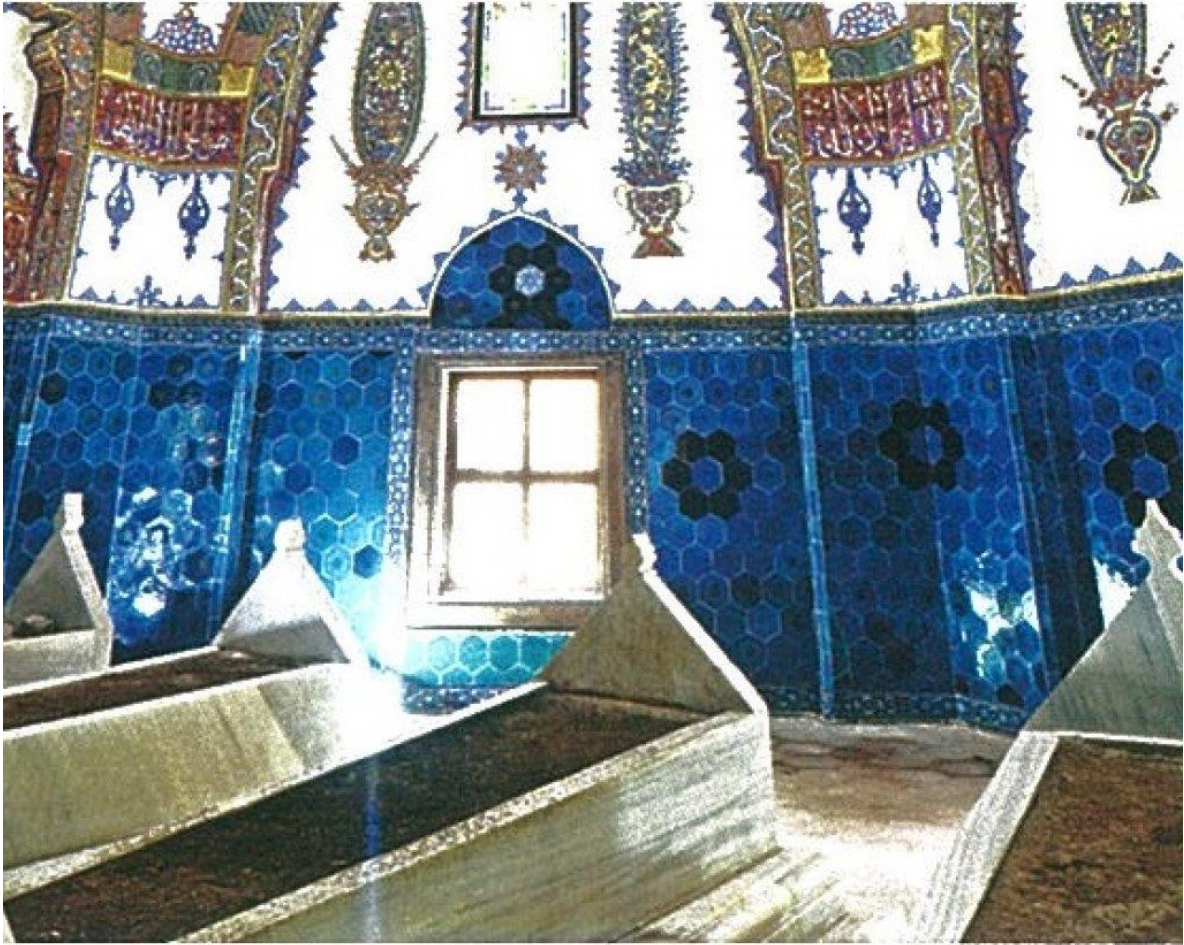
**Bu altıgen planlı türbe, türbe değil, zarif bir pırlanta sanki. Duvarlar pencere üzengilerine kadar altıgen firuze çinilerle kaplı. Çinilerin üzerinde, baskı tekniğiyle yapılmış altın yaldızlı rumiler ışılıyor. Duvarlardaki ve kubbedeki eşsiz kalem işçiliğine bakılırsa, meçhul sanatkârlar burada apaçık bir yeryüzü cenneti tasavvur etmişler.**

Eteklere bir kuşak halinde besmle ve ayetelkürsi, kubbe kaidesinin altında ise kâfi hatta "Esmâü'l Hüsnâ", yani Allah'ın güzel adları yazılı. Kasnak eteklerinde palmet motifleri, kemer içlerinde hatalı sarkmalardan zincir, mihrabın üstünde serpine çiçekler...

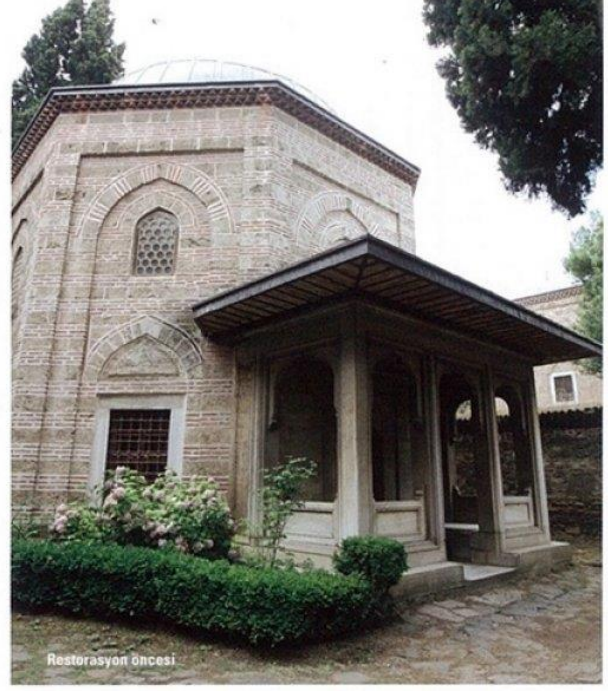
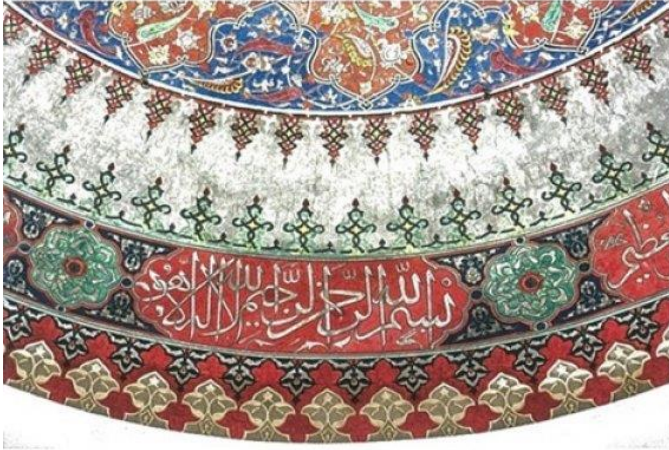
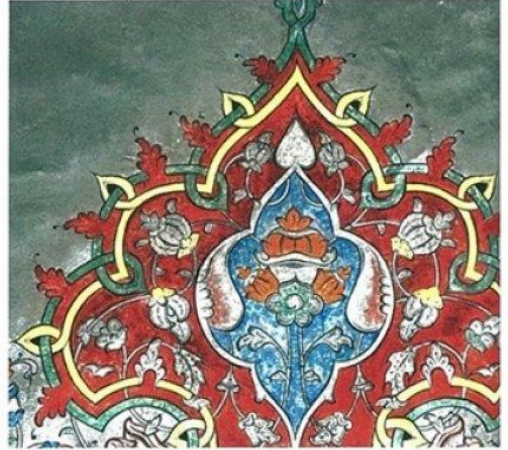
İkinci Bayezid'in oğullarından Mahmud 1506'da 31 yaşındayken Manisa'da ölmüş ve bu türbe annesi Bülbül Hatun tarafından onun için Mimar Yakup'a yaptırılmıştı.

Bursa Büyükşehir Belediyesi'nin restorasyon projesi kapsamında yapının dış cepheleri temizlendi, çimento derzlerden arındırıldı, özgün yapım tekniğine uygun bir şekilde derzleri tamamlanıp, cephe temizlikleri yapıldı. Dış hava koşullarından etkilenmesini önlemek amacıyla kurşun örtüsü yenilendi, yapının temel duvarlarında drenaj yapıldı. Yapının giriş kısmında yer alan mermerler temizlendi. Giriş kısmında bulunan ahşap saçakta temizlik işlemleri tamamlandı. Yapıya ait ahşap pencere kanatları konservasyonu yapıldı. İç kısımda tüm

yüzeylerde itinalı badana raspası yapıldıktan sonra erken döneme ait bezeme tespit edilen noktalarda alınan kararlar doğrultusunda sıva raspası ve temizlikleri yapılarak kubbede ve alt kısımlarda 15. yüzyıla ait desenler ortaya çıkarıldı. Onları tutan sıvalar mikro enjeksiyon ve dolgu yöntemleriyle sağlamlaştırıldı. Yapının revzenlerindeki eksik kısımlar ve yenilenen

revzenlerin montajı tamamlandı. Kubbenin ve duvarlarda yer alan kalemîşi bezemeler ihya edildi. Altın varak olan alanların varakları yenilendi. Kabartma yöntemiyle yapılan motiflerin eksik kısımları onarıldı. Duvarların alt kısımlarında yer alan çini panoların konservasyonu yapıldı. Restorasyona ait tüm uygulamalar tamamlanarak yapı ziyarete açıldı.

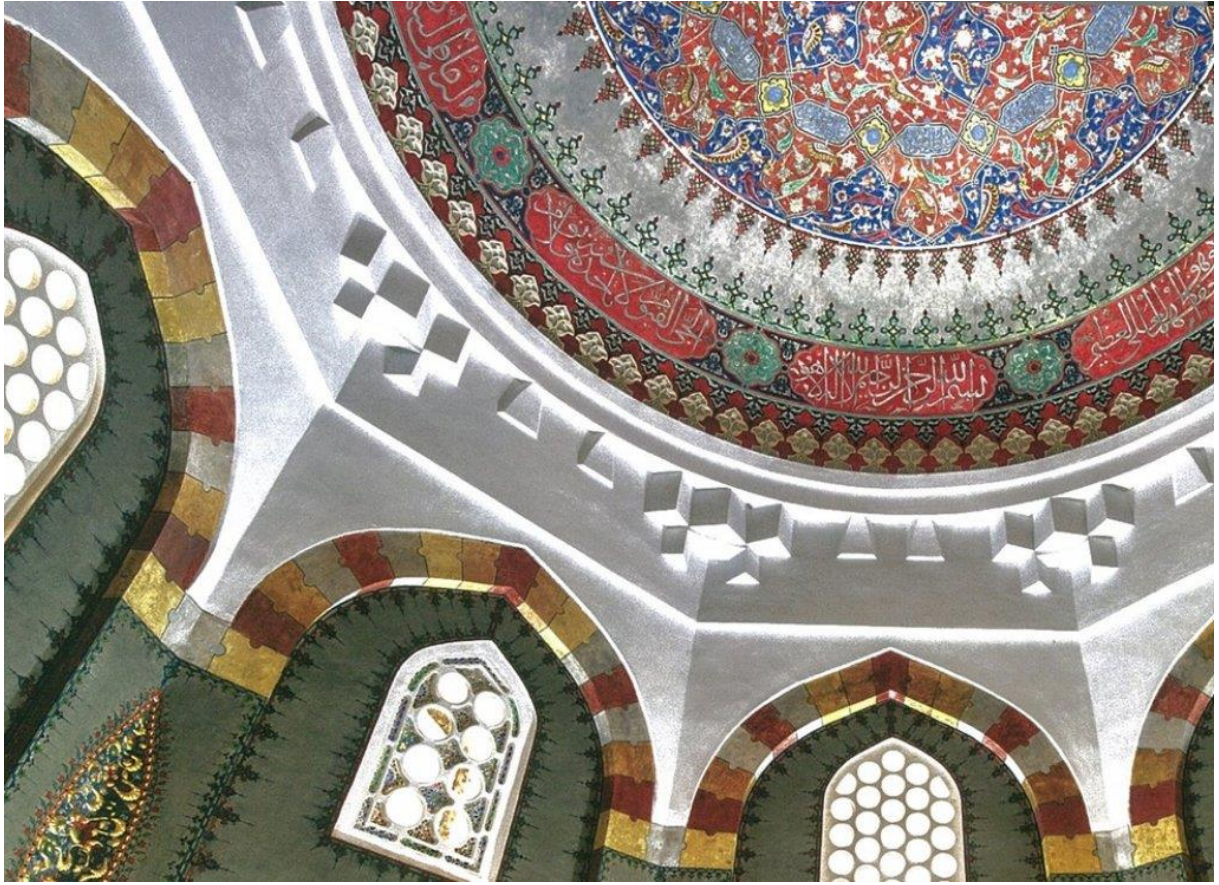
## ŞEHZADE MAHMUD TÜRBESİ

**Şehzade Mahmud Türbesi, çinileriyle Muradiye'nin en zengin kümbetlerinden biri. Restorasyon kapsamında diğer türbelerde olduğu gibi burada da çok özenli bir sıva raspası yapıldı. Serbest fırça hareketleriyle uygulanan barok süslemelerin altından 15. yüzyıla ait muhteşem klasik Osmanlı kalem işleri ortaya çıkarıldı.**

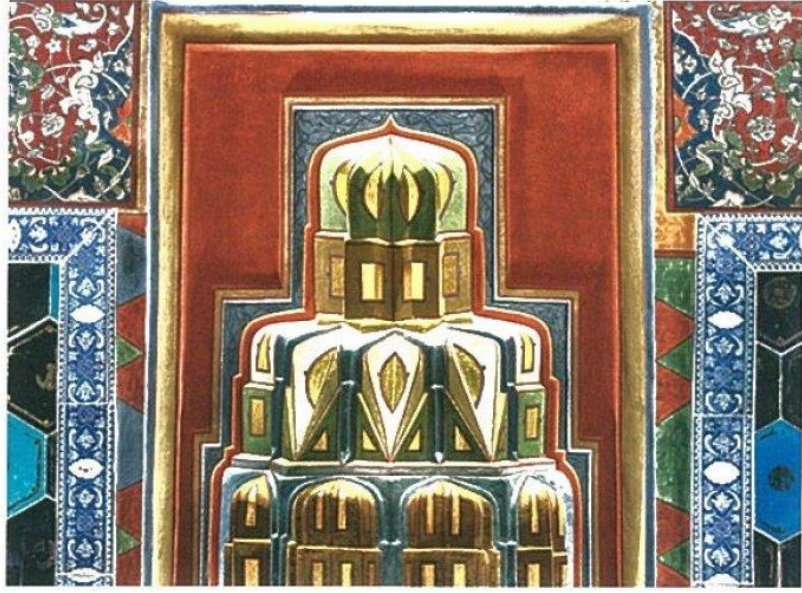
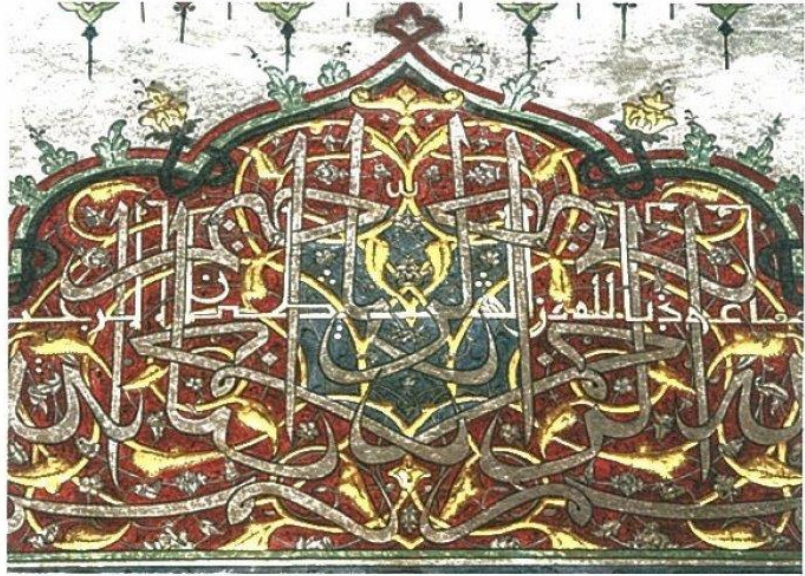
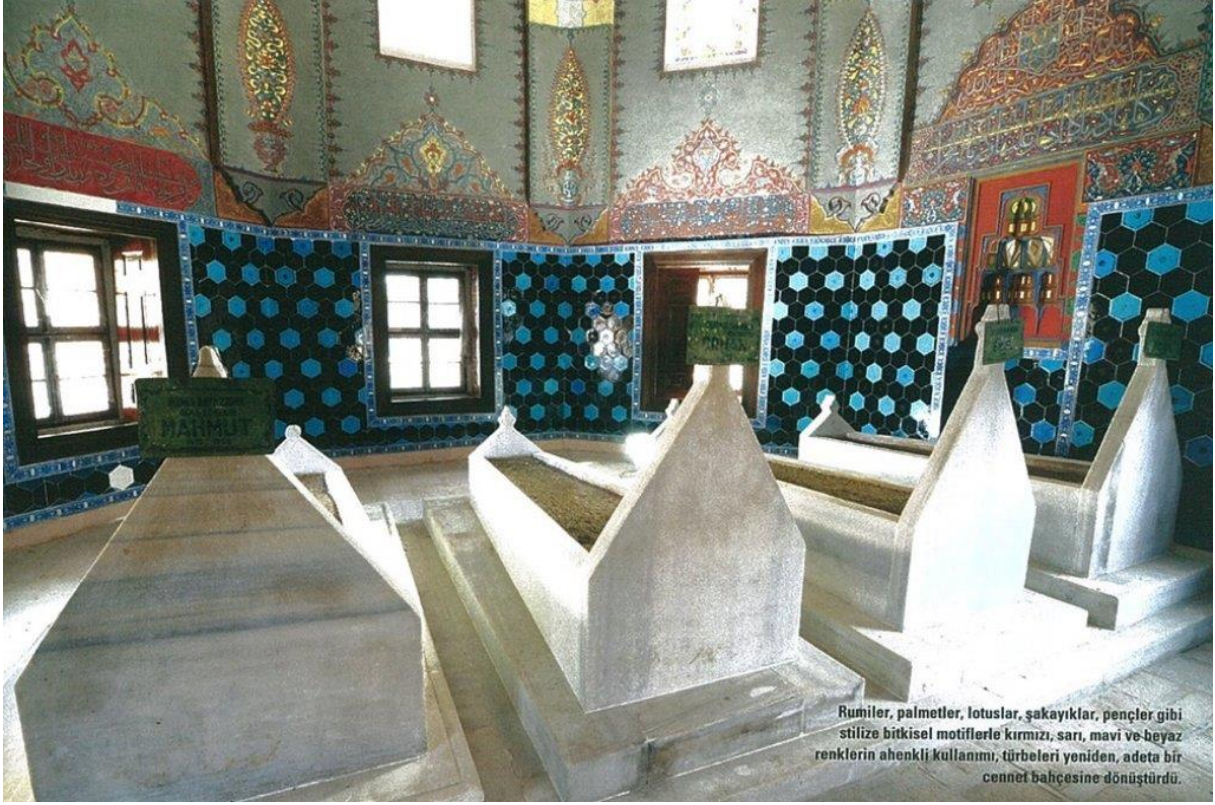
Rumiler, palmeler, lotuslar, şakayıklar, pençer gibi stilize bitkisel motiflerle kırmızı, sarı, mavi ve beyaz renklerin ahenkli kullanımı; türbeleri yeniden, adeta bir cennet bahçesine dönüştürdü.

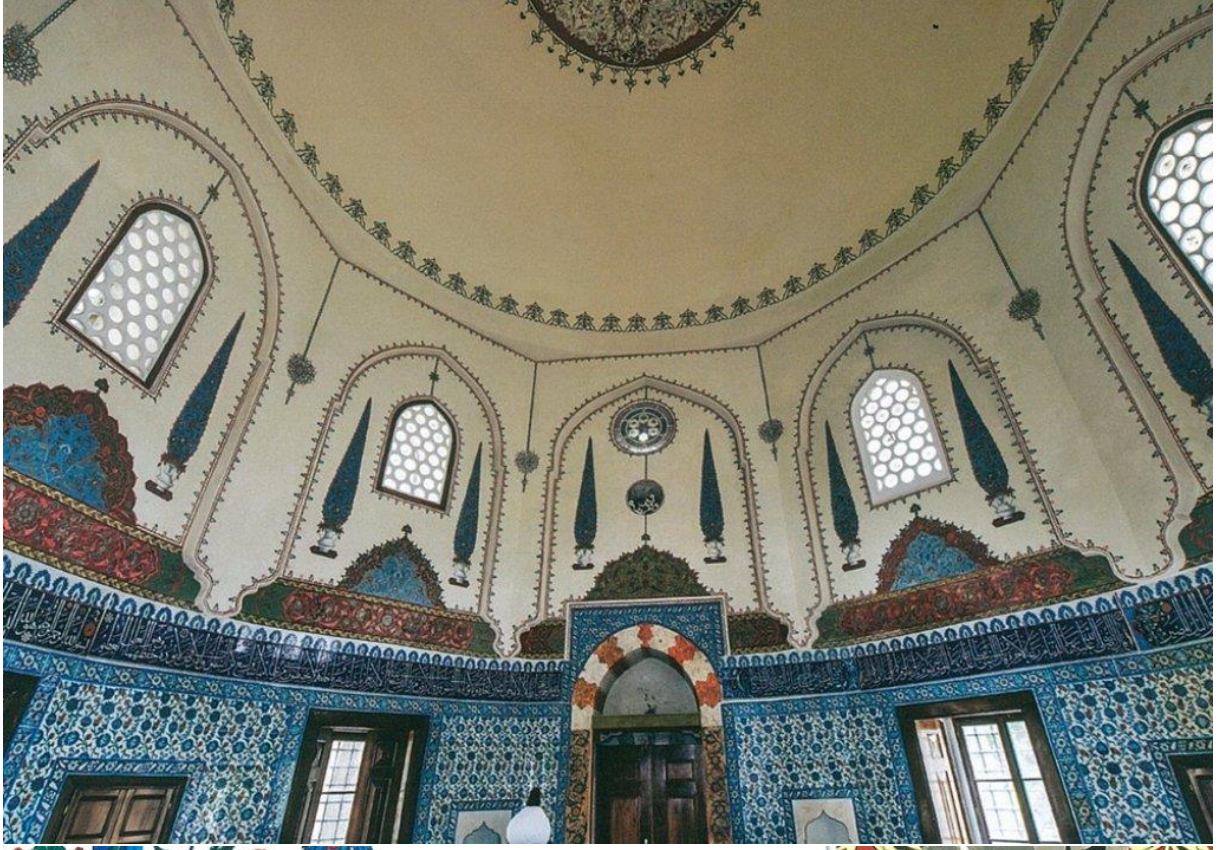
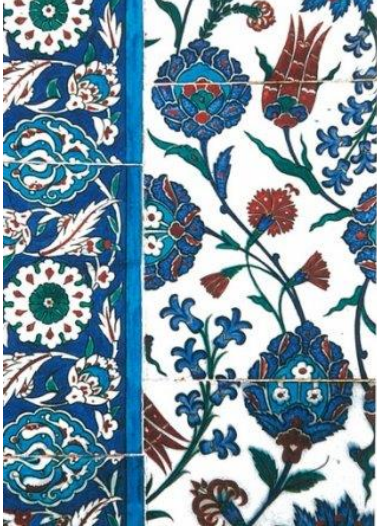
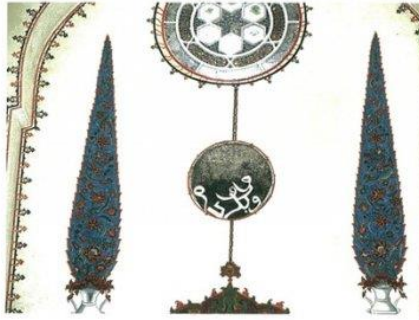
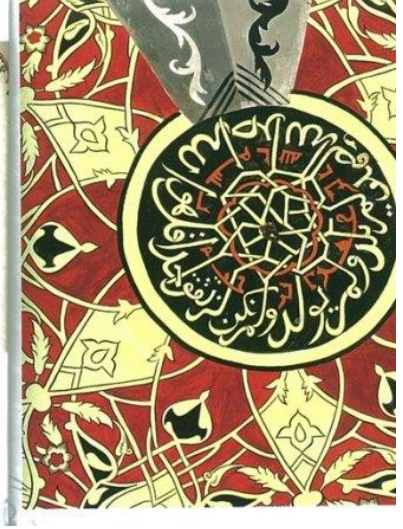
Dünyanın kuruluğu ve yükseliği, fani aleminin son noktası, bundan sonrası ise gayip alemi olduğuna bilirden hayat süren... Türbelerde yer alan ve hepsi birbirinden farklı motiflerle süslenmiş hayat ağaçları ile kalemisi ve çiniler büyük bir özenle 500 yıl önceki aslına uygun olarak restore edildi.
