2. Murat Türbesi

# 600 yıllık külliye eski ihtişamına kavuşuyor

## Muradiye'de dönüşüm başladı

## MURADIYE NAKIŞ GİBİ İŞLENİYOR

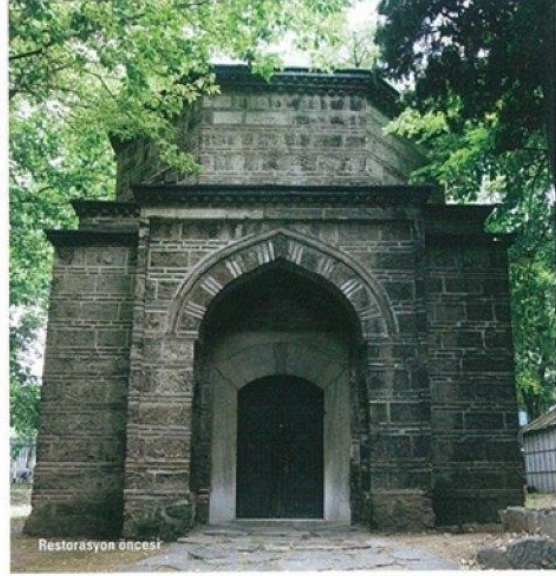
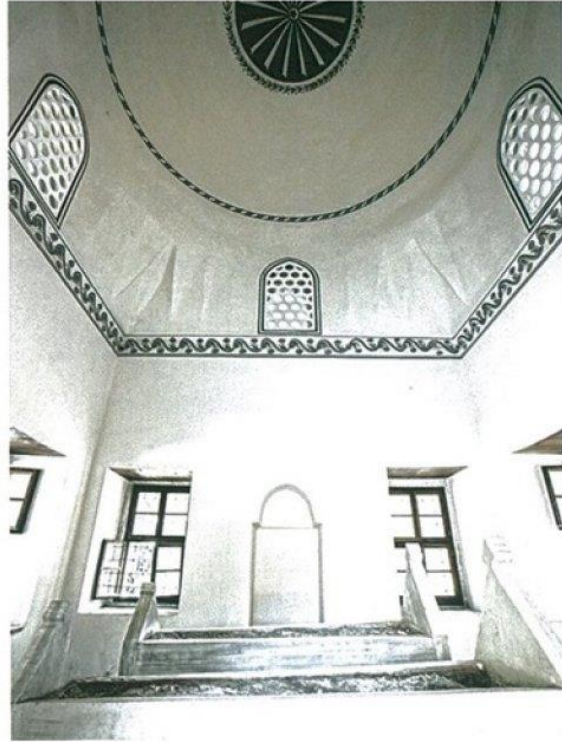
Muradiye türbelerinin güney batısında bulunan bu küçük ve mütevazı türbe, kuzeyinde bir revak bulunan taş ve tuğla sıraları ile örülmüş kübik gövdenin sekizgen kasmağa oturan bir kubbeyle örtülmesinden ibaret, sade ve küçük bir yapıdır. İlk onarımı 1524, son onarımının ise 1960'lı yıllarda yapıldığını bildiğimiz iki tamir arasında yapılan çeşitli müdahalelerde bütün kalem işleri ve diğer süslemeler silinmiş ve günümüze ulaşamamıştır.

Zemini tuğla ile döşeli türbede yer alan iki mermer sandukadan ortadaki 1487 tarihinde vefat eden ancak daha sağlıklı iken bu türbeyi yaptıran Fatih'in kadını ve Şehzade Mustafa'nın annesi Gülşah Hatun'a aittir.

Diğerinde sandukanın üzerinde II. Bayezid'in oğlu Şehzade Ali adı var ise de, kayıtlarda Bayezid'in bu isimde bir şehzadesine rastlanmamaktadır.

Restorasyon kapsamında yapının dış cepheleri temizlendi, çimento derzlerden arındırıldı, özgün yapı tekniğine uygun bir şekilde derzleri tamamlanıp, cephe temizlikleri yapıldı. Dış hava koşullarından etkilenmesini önlemek amacıyla kurşun örtüsü izabe edilip yenilendi, yapının temel duvarlarında drenaj yapıldı. Yapının revzenlerindeki eksikler tamamlandı. İç kısımda tüm yüzeylerde itinalı badana raspası yapıldıktan sonra barok döneme ait bezemeler tespit edilen noktalarda siva raspası ve temizlik işlemleri tamamlandı. Bu desenler üzerinde gerekli kalemişi ihya çalışmaları da tamamlanarak yapı aslına uygun olarak restore edildi.
